SÖDRA KASERNGÅRDEN, Fd T3

NYA ARMATURER

Remsle 13:64, Sollefteå kommun, Ångermanland

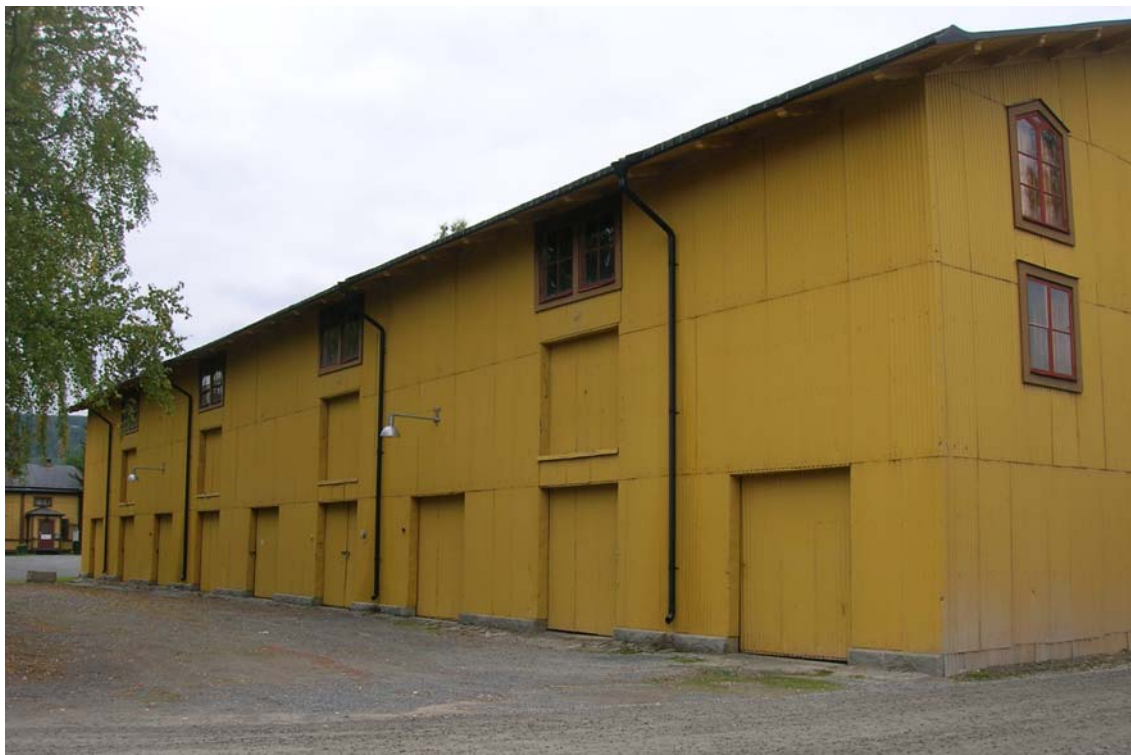
Förrådshuset (byggnad 010) sträcker sig utmed hela kaserngårdens västra kortsida (nya armaturer, placering och antal har senare justerats enligt handling. Infarten till kaserngården närmast. Foto mot söder

På framsidan satt två armaturer i stället för tre och på båda gavelväggar saknades fyra armaturer, två på vardera sida mittfönstren.

På Förrådsbyggnad nr. 010 har bytts till tre armaturer med placering enligt arbetsbeskrivning i stället för två på framsidan men på södra gavelfasaden saknas fortfarande två armaturer.

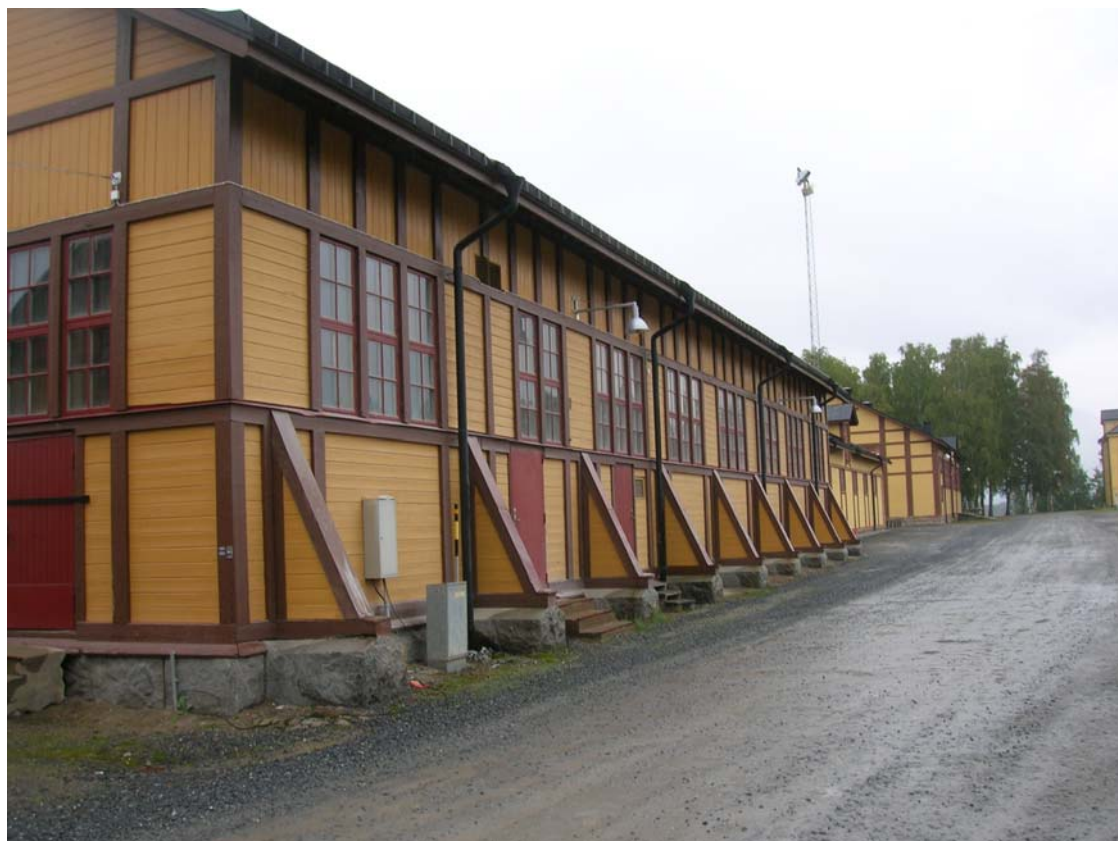
Byggnaderna längs norra sidan kaserngården; byggnad 015, "ridhuset", närmast (armaturerna ej satta enligt ritningar, vilket senare har åtgärdats).

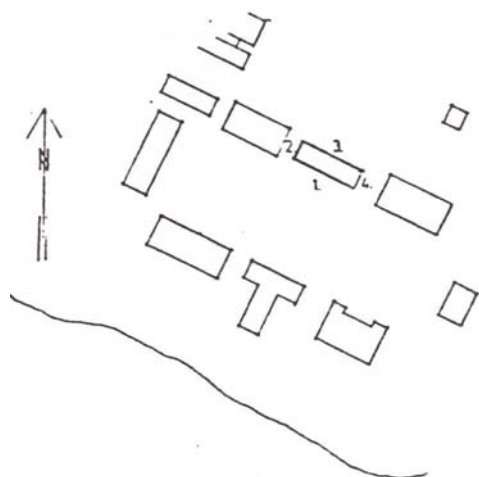
Situationsplan över byggnader kring kaserngården som omfattas av belysningsprojektet. Den smala infarten ligger längst upp i vänstra hörnet. Ur bygghandling 2007-10-04.

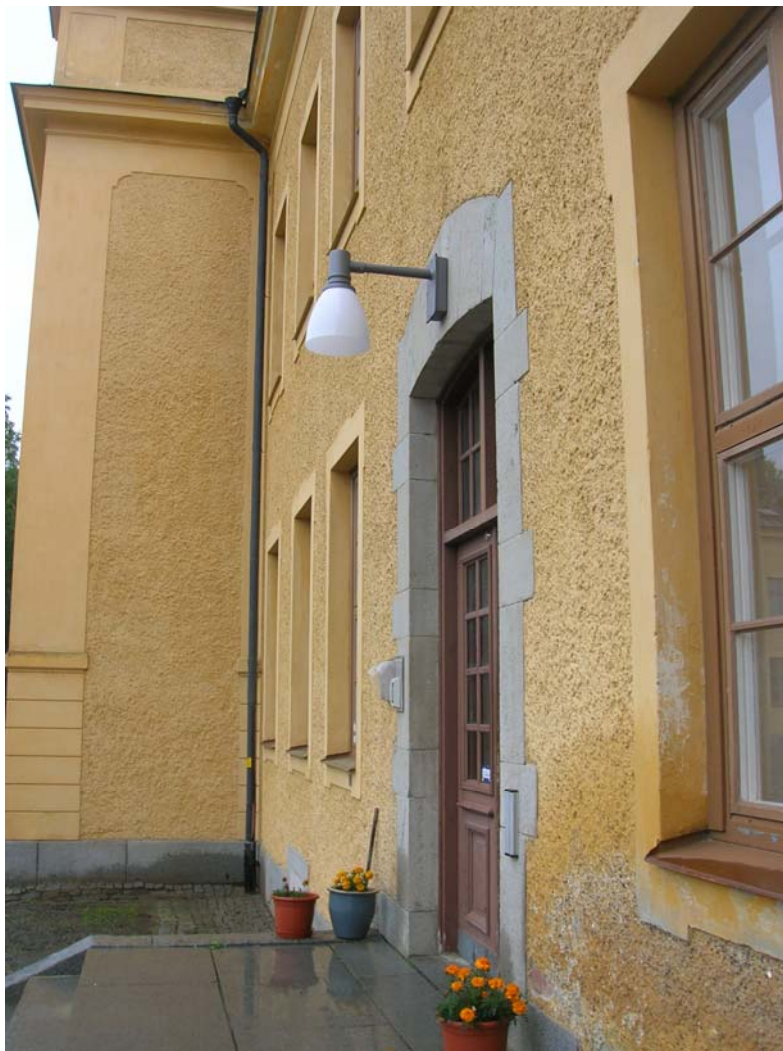
2008-09-02. Förvaltningsbyggnaden före ändrad placering av armaturer.

Två armaturer skulle flankera huvudentrén, inte en på mitten hade monterats. Armaturerna ska enligt arbetsbeskrivning sitta på väggen och inte mitt på den breda slätputsade och kvaderindelade portomfattningen.

Vid slutbesiktning 2009 05 18 hade tidigare påtalade avvikelser 002, 008, 014 och 015 korrigerats utom byggnad 14, som fortfarande hade endast 3 armaturer i stället för 4 samt i avvikande placering på framsidan, vilket har rättats till vid efterbesiktning 2009-09-30. På fasad mot nordväst, byggnad nr. 008, överensstämmer armaturerna med design och mått men själva fästbrickan på lamporna av den typ som flankerar porten är cirkelrunda i stället för rektangulära, som på produktbladets foto. Entreprenören fick uppgiften att kontakta leverantören. Denne har meddelat att just detta fäste kommit ur bruk, vilket accepteras. En extra hörnarmatur har tagits bort för gott på byggnad 008 och överensstämmer nu med arbetsbeskrivning.

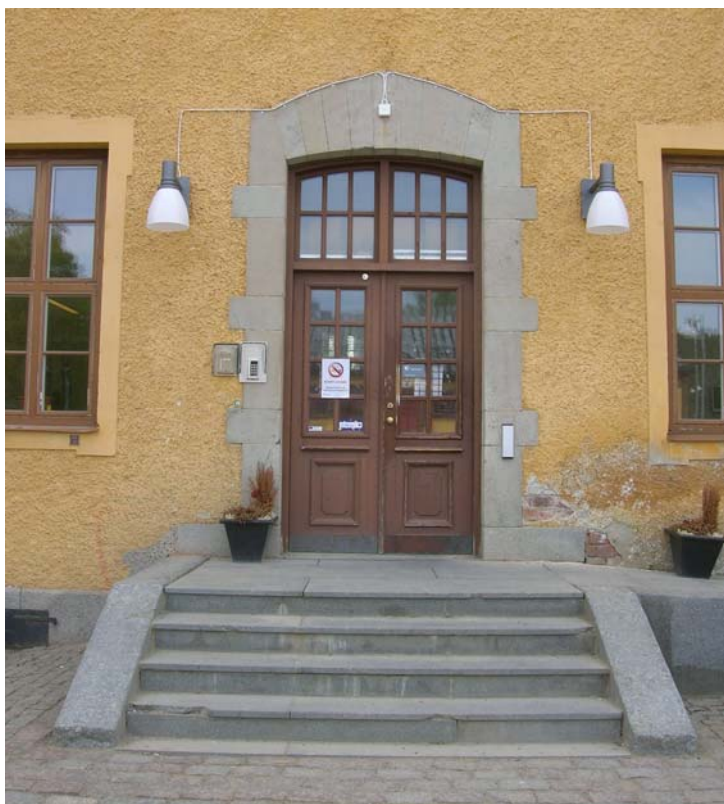
2009-05-18. Förvaltningsbyggnaden med nya armaturer som flankerar porten enligt ritning. (Senare inmålade el-dosa och ledning, putsskador, se sid. 20).

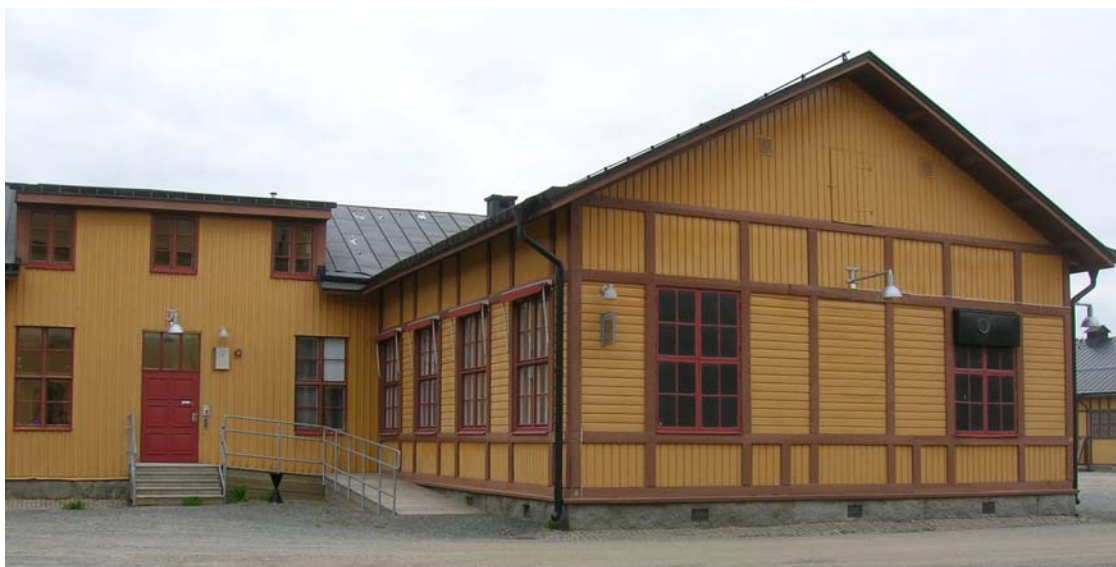
2008-09-15. Byggnad 004 med armaturer mitt på gaveln och på NO hörnet, vilka senare har borttagits enligt handling. (Små skyltar osv. finns monterade på husen sedan tidigare).

Små grå skyltar med egna armaturer sitter på fasader, exempelvis byggnad 004 ser nyare ut. De tillhör ej de äldre armaturer (små svarta eller vita på skaft) som tagits bort och ersatts med nya enligt bygghandling utan har funnits redan 2008. De är ej godkända enligt denna etapp.

På fasad mot öster satt en armatur extra på vinkelutbyggnaden mot öster närmast kaserngården.

arbetsbeskrivningen med undantag för ett par avsteg. Byggnad nr. 004 skulle få behålla en armatur extra på vinkelutbyggnaden mot öster, som funnits tidigare och låg avsidet från kaserngården. På Förrådsbyggnad nr. 010 skulle framsidan mot kaserngården åtgärdas (ändring av placering) . Det skulle även ha suttit två armaturer på vardera gavel. Dessa ville beställaren avstå från att göra, delvis av säkerhetsskäl: norra gavelfasaden står intill den smala infarten, som också är en fraktväg för lastbilar och lyktorna på utstående skaft kommer alltför nära trafiken. Vid byggnadens södra gavelfasad står redan en lyktstolpe och fasaden ligger vänd från kaserngården längst bort i SV hörnet. Dessa avvikelser accepterades, eftersom det inte påverkar helheten i nämnvärd grad.

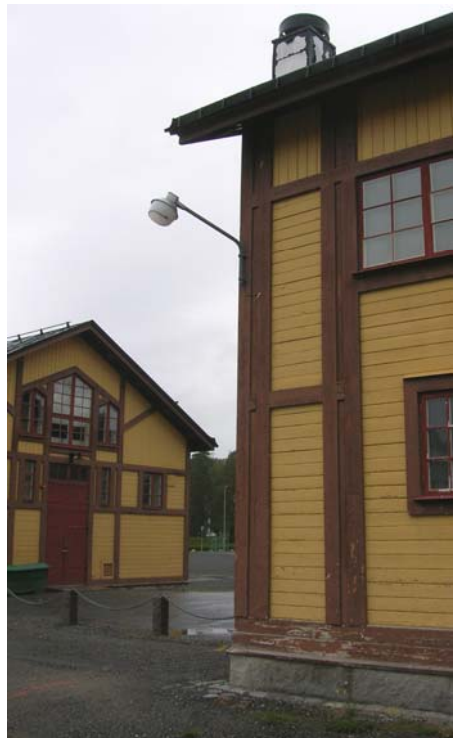
2008-09-02. Exempel på armaturer som nu borttagits på Dagens byggnader och ersatts med nya enligt handling. Dessa byggnader, 016-017, tillhörande Solatum har ej åtgärdats.

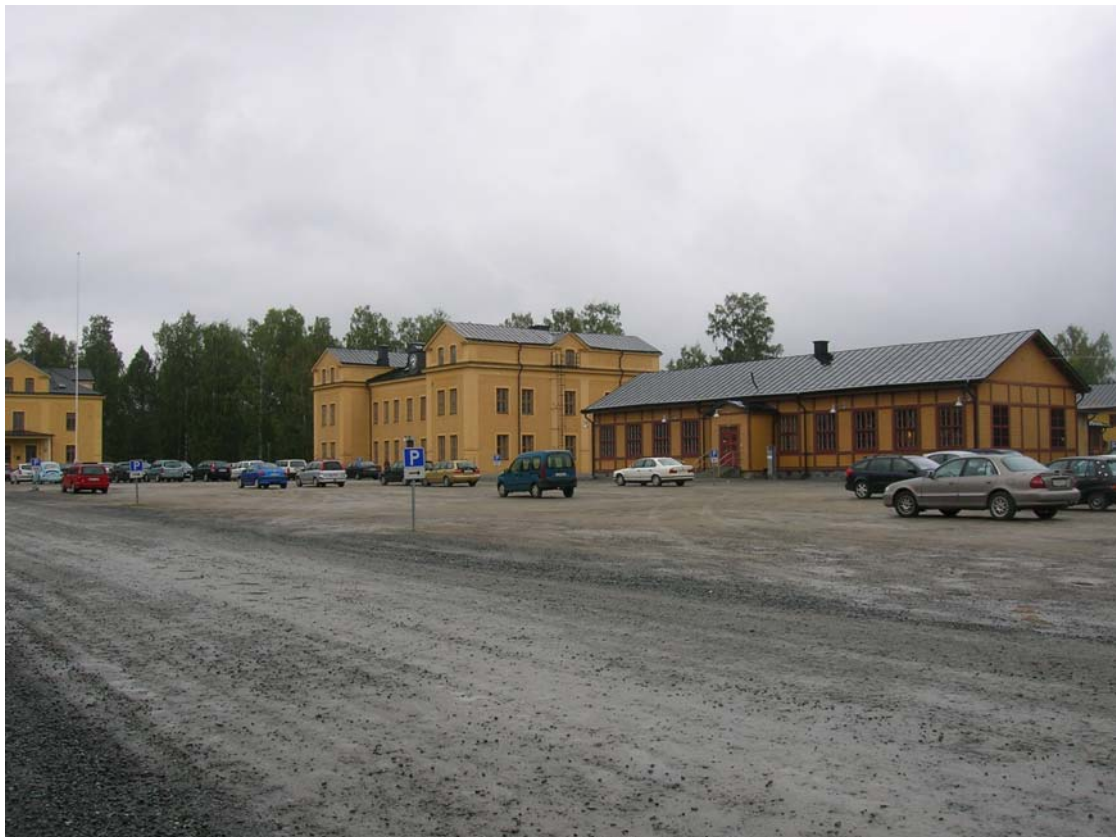
2008-09-02. Södra sidan av kaserngården. Närmast byggnad 4. Efter montering av nya armaturer.

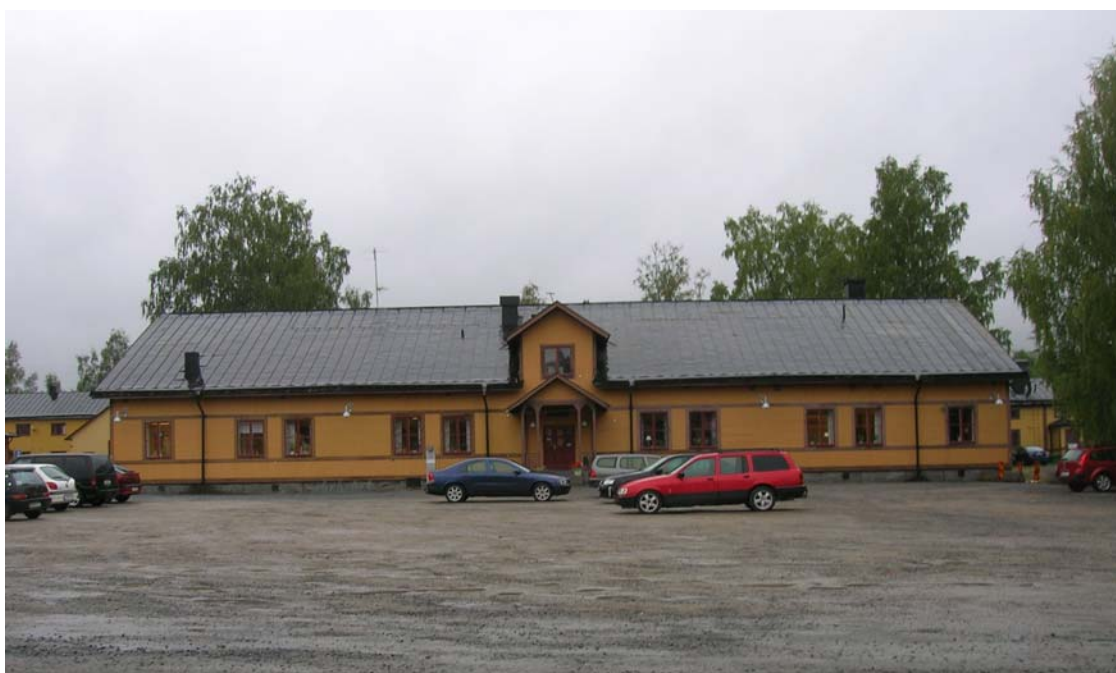
2008-09-02. Byggnad 008 med nya lyktor "Solo vägg".

På fasad mot nordväst satt endast en armatur ovan porten i stället för två flankerande armaturer.

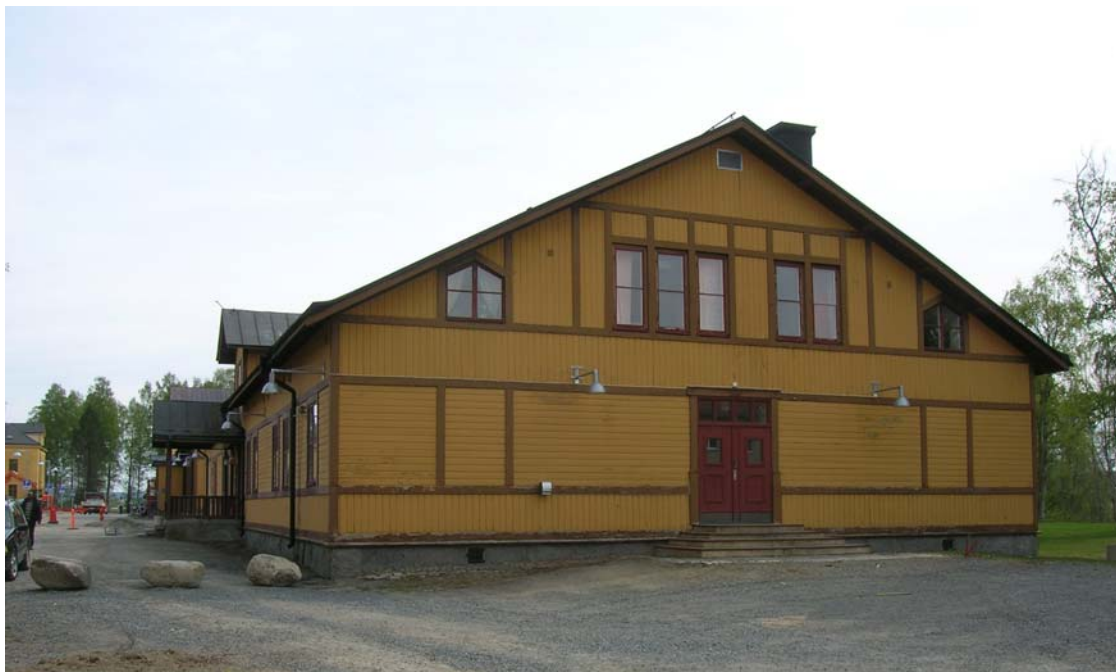
09 05-18. Byggnad 008 med nya armaturer "Solo vägg" och efter senare ändrad placering på gavelfasaden.

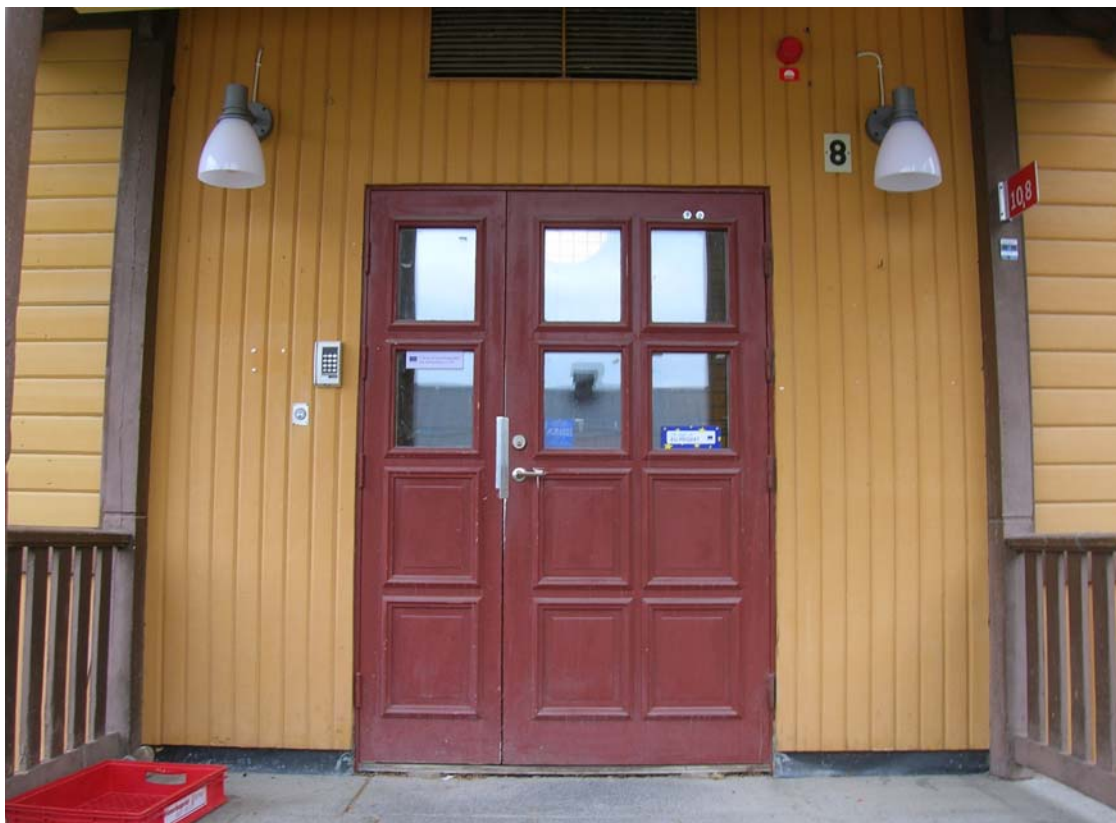
2008-09-02. Byggnad 8 efter byte till nya armaturer, Klippan 230.

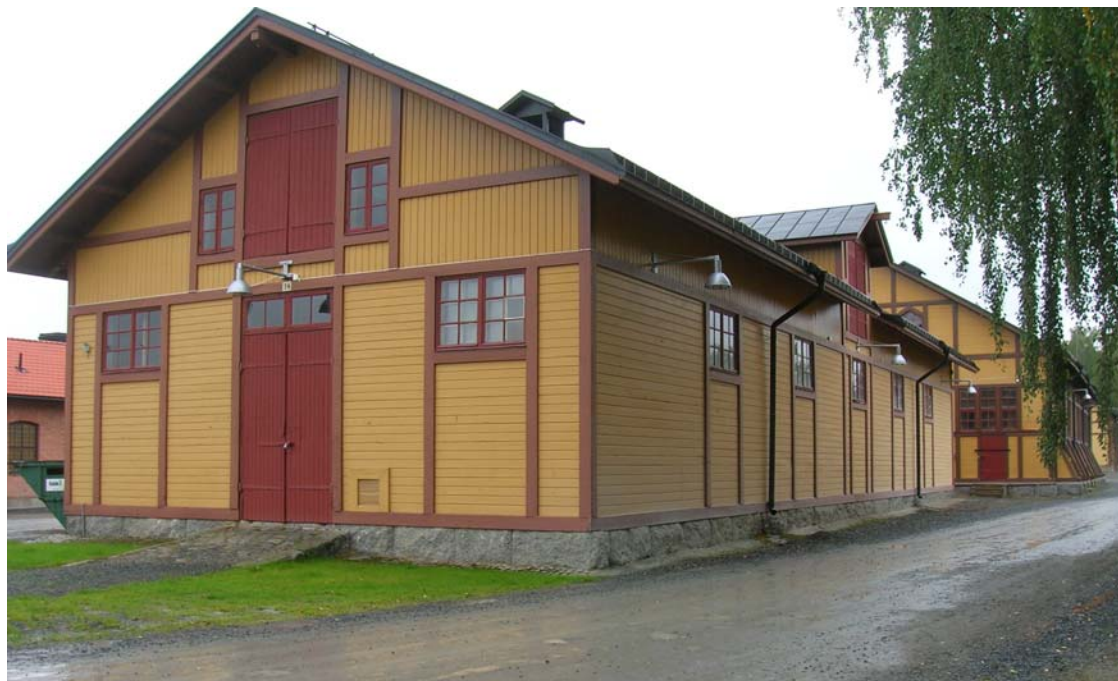
2008-09-02. Byggnad 014-015 med nya lyktor "Solo vägg", vars placering senare ändrades.

På fasaden mot kaserngården (mot SV) satt endast en armatur i stället för fyra på regelbundna avstånd. På gavelfasad mot nordväst satt endast en armatur ovan porten i stället för två flankerande armaturer. Sistnämnda fasad är dessutom den första man ser när man närmar sig infarten.

Gavelfasader mot SV och NO: Endast en armatur satt porten i stället för två flankerande.

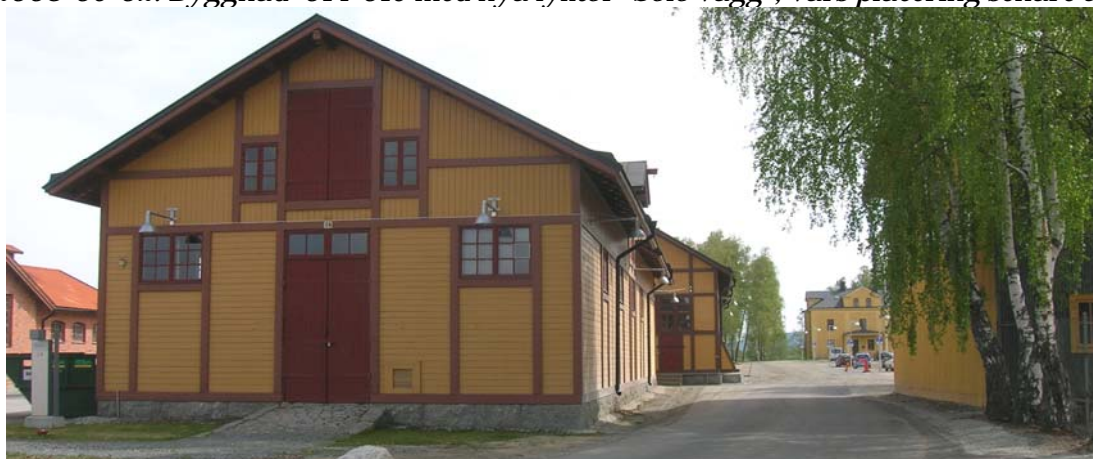
2009-05-18. Byggnad 014 med rätt placering på västra gaveln men ej framsida.

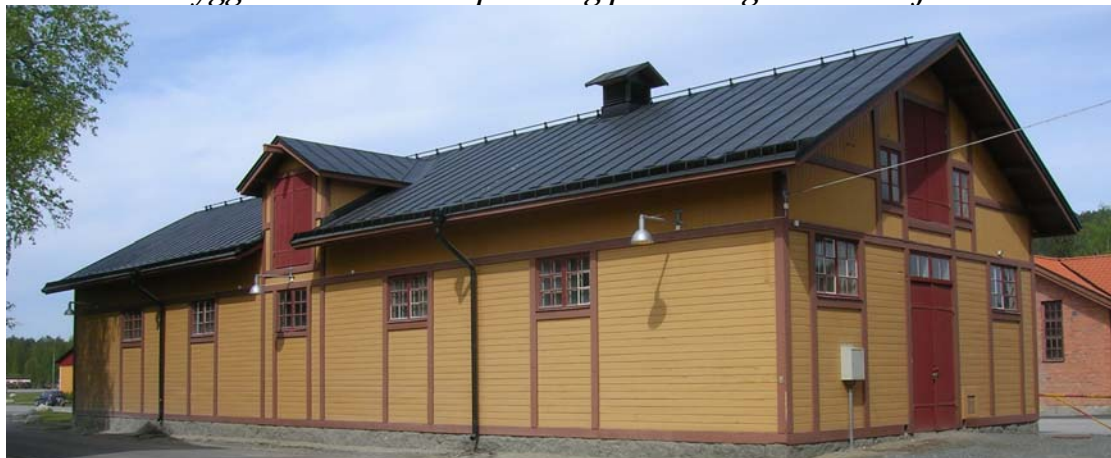
2009-05-18. Byggnad 014.

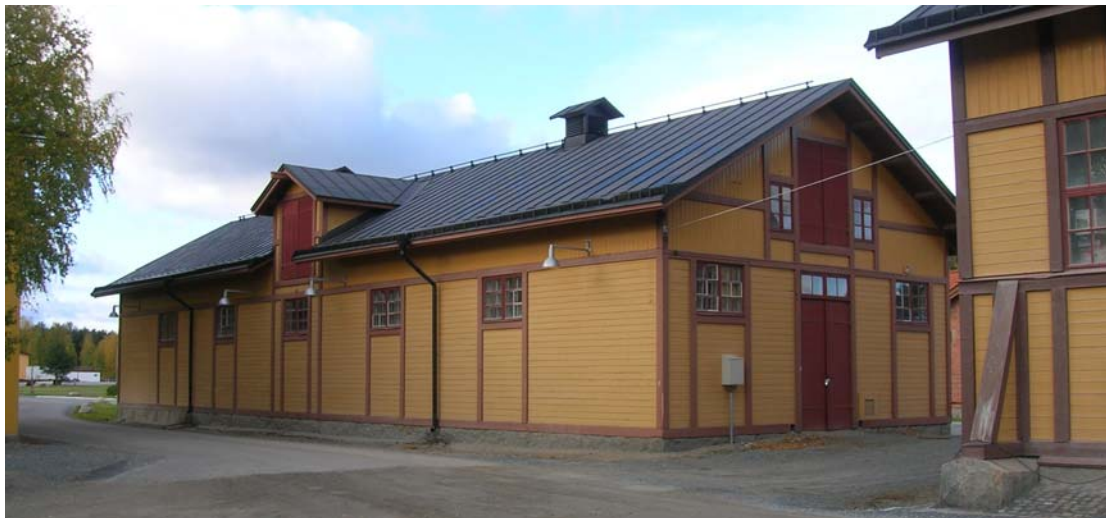
2009-09-30. Byggnad 014, nu med rätt placering och antal, även på huvudfasaden.

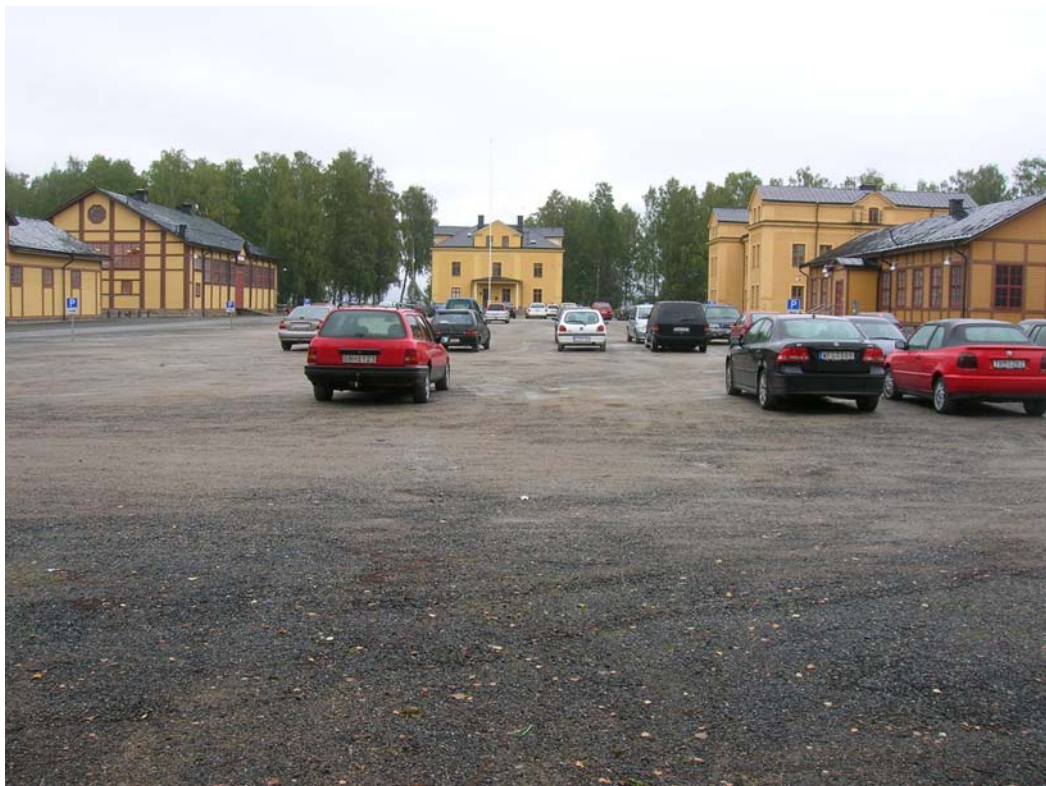
2008-09-02.

Armaturerna är av speciell design och följer den av Länsstyrelsen godkända arbetsbeskrivningen. Antalet inköpta armaturer stämde överens med arkitektens förslag men inte placeringar och antal monterade armaturer. Läns museet påpekade omgående per telefon, att monteringen ej kommer att godkännas av kulturhistoriska skäl.

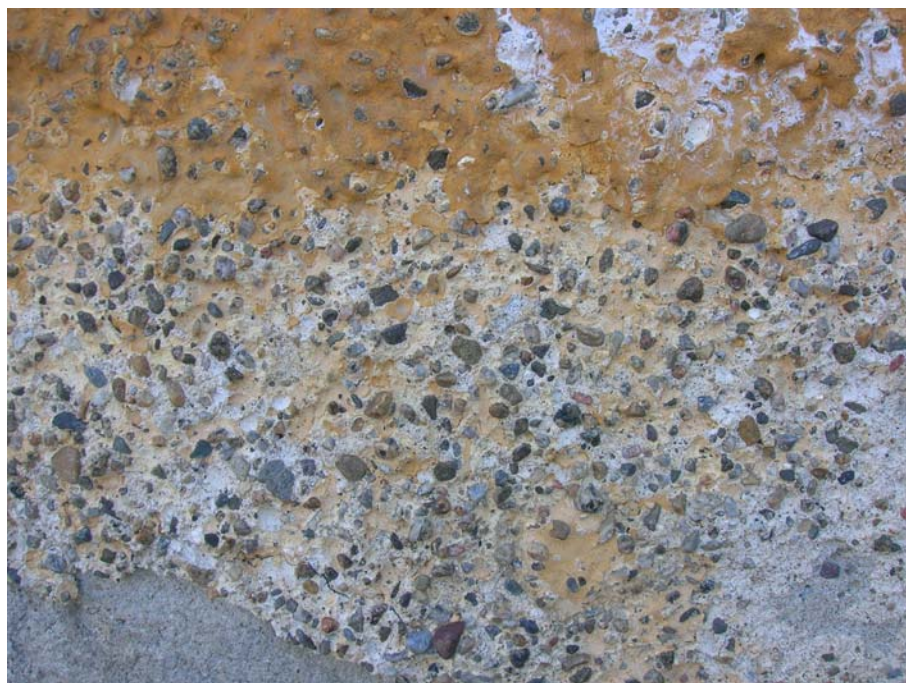
Förvaltningsbyggnaden hade även putsskador vid huvudentrén ovanför rullstolsramp. Dessa har putslagats som underhåll och tillhör ej denna etapp.

Huvudentrén, som ligger i skuggan mot norr och suger upp vatten kapillärt i putsen och medföljande salter från tösaltning (synliga saltutfällningar) har orsakat saltsprängning. Skadorna har lagats med Porosanbruk (Keim) och på detta handpåsagen spritputs som har avfärgats. Porosanbruket ska kapsla in saltet och uppnå en längre beständighet innan nästa omputsning. Något mindre spritsten än befintlig har använts och färgen är fortfarande flammig efter ojämn sugning. Den kan ev. bedömas bättre nästa säsong. Kulören är något rödare än befintlig puts.

2009-06-24. Förvaltningsbyggnaden 002. Putsskada vid entrén med sannolikt platsblandad spritputs.

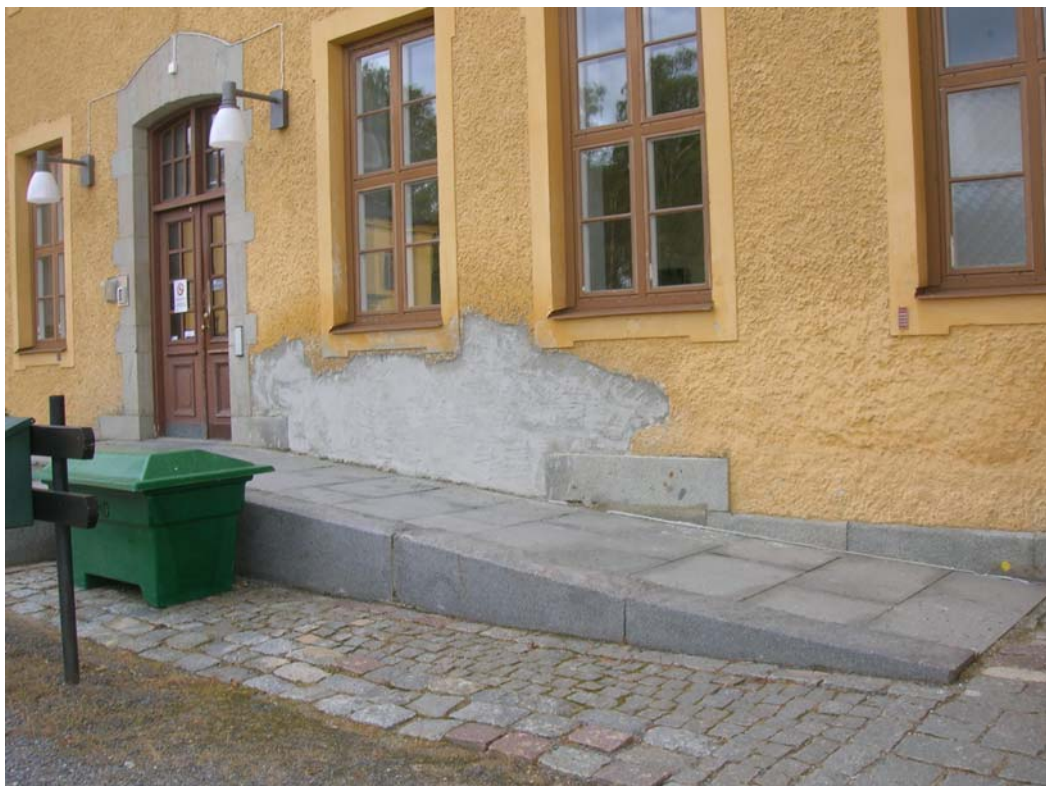
2009-08-25. Fasaden med påslag av Porosan.

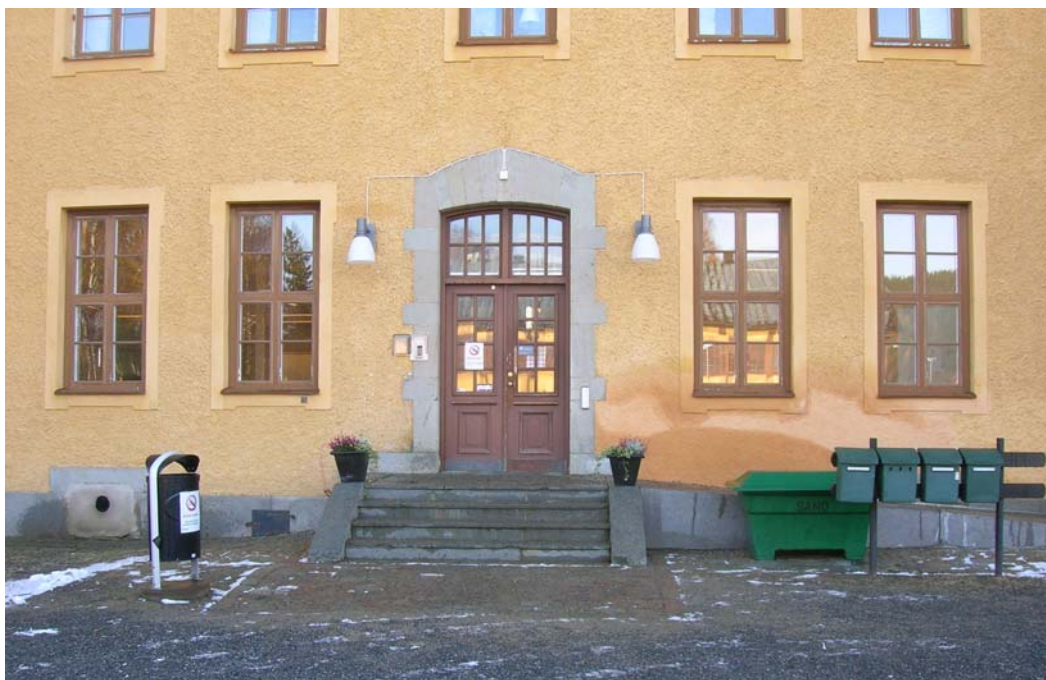
2009-10.20. Förvaltningsbyggnaden 002 efter avfärgning.
